枣庄大兴矿业有限责任公司 “4·21”顶板事故调查报告

2018年4月21日8时40分，枣庄大兴矿业有限责任公司（以下简称大兴公司）2北205转载运输巷维修地点发生一起顶板事故，1人死亡，直接经济损失180万元。

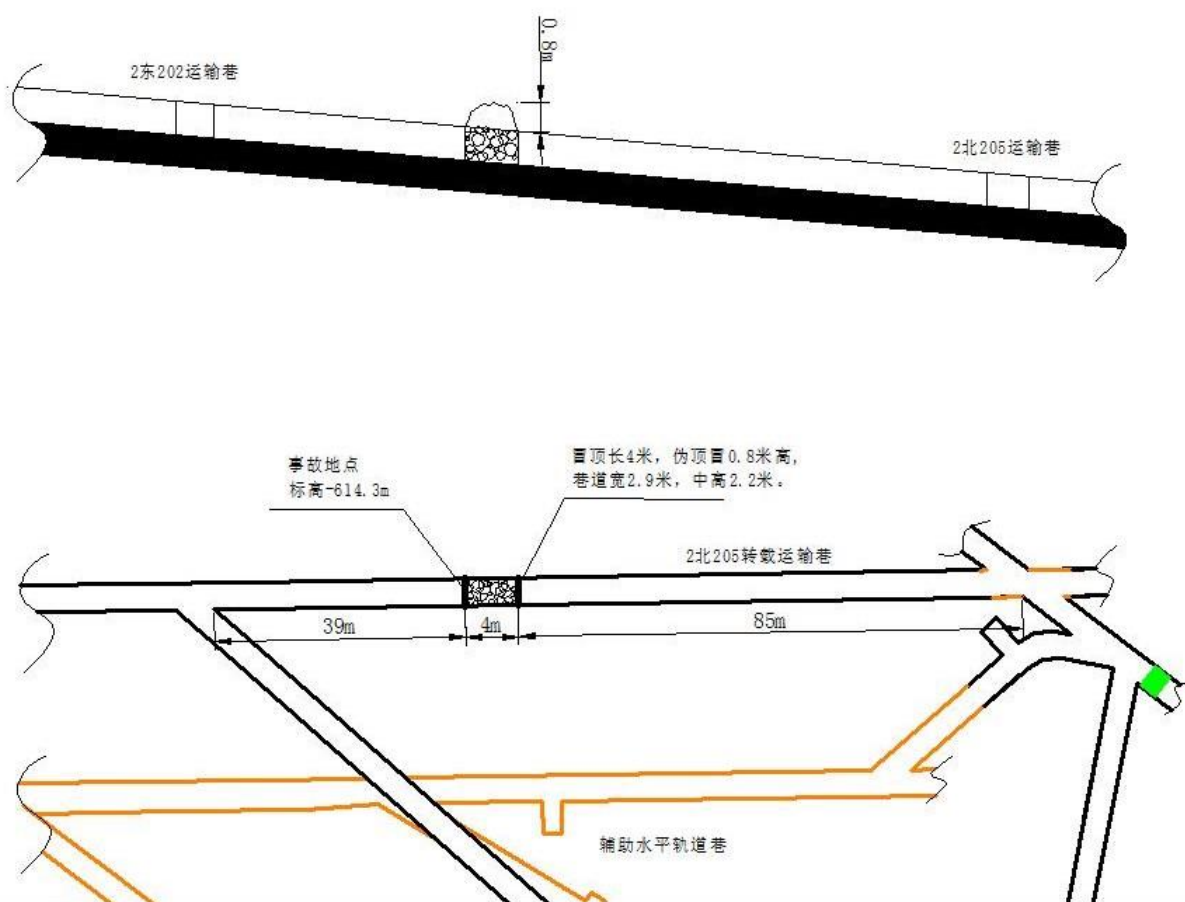
2北205转载运输巷示意图

经现场勘查，事故地点巷道为锚杆（索）网喷支护，冒顶长度4.1m，宽度2.9m，冒高0.8m。刷帮处支设了3棵木点柱作为临时支护，巷道冒顶造成支柱压歪失效。
